Farby Kabe
Polska Sp. z o.o.
ul. Śląska 88
40-742 Katowice
tel.: 32 204 64 60
www.farbykabe.pl

Budynek przy ul. św. Stanisława Kostki 2/12 w Łodzi – restauracja elewacji

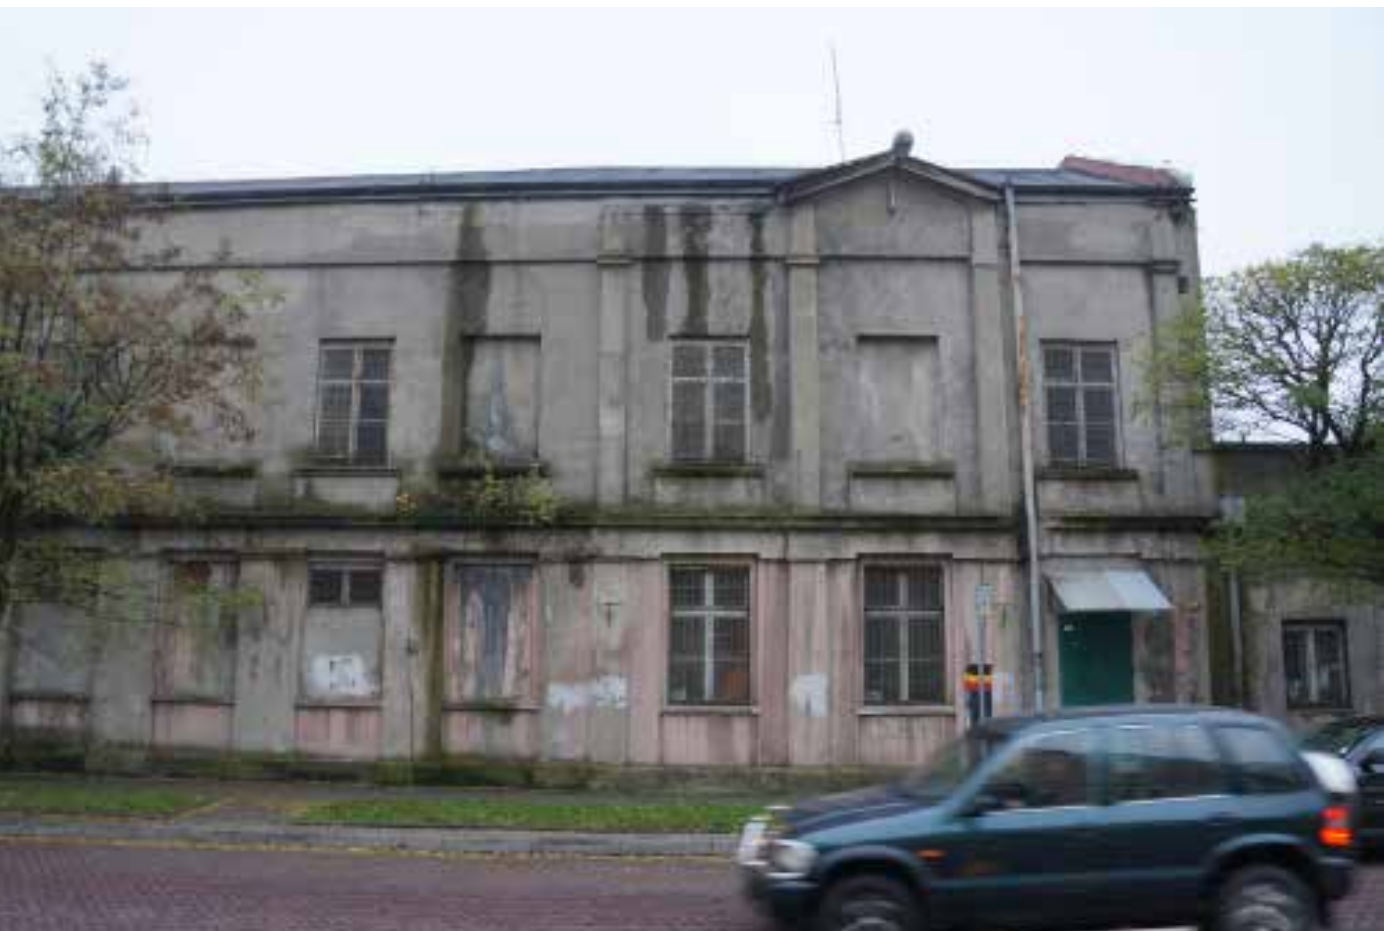
Fasada, jak i cały budynek, były bardzo zniszczone. Tynki na całej elewacji wykazywały duży stopień destrukcji, uszkodzone były także elementy detalu architektonicznego. W strefie parteru widoczne były ślady dużego zawilgocenia i zasolenia. Niestety, wcześniejsze próby napraw tylko pogorszyły stan techniczny elewacji. Mocna, cementowa przecierka i tynki natryskowe spowodowały brak

paroprzepuszczalności warstw tynkarskich. W wielu miejscach przyziemia próbowano wykonać miejscowe naprawy, używając przy tym niedyfuzyjnych materiałów. Spowodowało to wzmożenie podciągania kapilarnego wilgoci, oraz dodatkowe zasolenia. Destrukcji uległy także gzymsy. Na etapie prac przedprojektowych we współpracy z laboratorium firmy Farby KABE Polska Sp. z o.o. zbadano stan

Widok elewacji budynku przed restauracją.

techniczny materiału murowego. Pozwoliło to na precyzyjny dobór całej technologii renowacji i konserwacji przedmiotowej elewacji oraz odpowiedni dobór tynków renowacyjnych. Prace restauracyjne rozpoczęły się od odkażenia elementów elewacji. Następnie usunięto całą wyprawę tynkarską. Dokonano również przeglądu funkcjonowania elementów poszycia połaci dachowych, koszu, rynien, rur spustowych i obróbek blacharskich (zwłaszcza obróbek gzymsów) pod kątem właściwego odwodnienia połaci dachowych i pozostałych elementów, aby całkowicie wyeliminować możliwość zamakania powierzchni ścian i zalewania elewacji przez wody opadowe. Dokonano wymiany odpowiednich elementów. W związku z dużym zawilgoceniem wykonano izolację poziomą metodą iniekcji preparatem MICROSILEX RESTAURO.

Usunięto stare powłoki malarskie z elementów ozdobnych zakwalifikowanych do pozostawienia. Po usunięciu powłok i niespójnych tynków, podłoże wzmocniono strukturalnie wodnym roztworem szkła wodnego potasowego CALSILIT GF poprzez intensywne wtarcie preparatu w podłoże. Do napraw powierzchniowych elementów sztukatorskich użyto systemu materiałów z linii KOMBI.

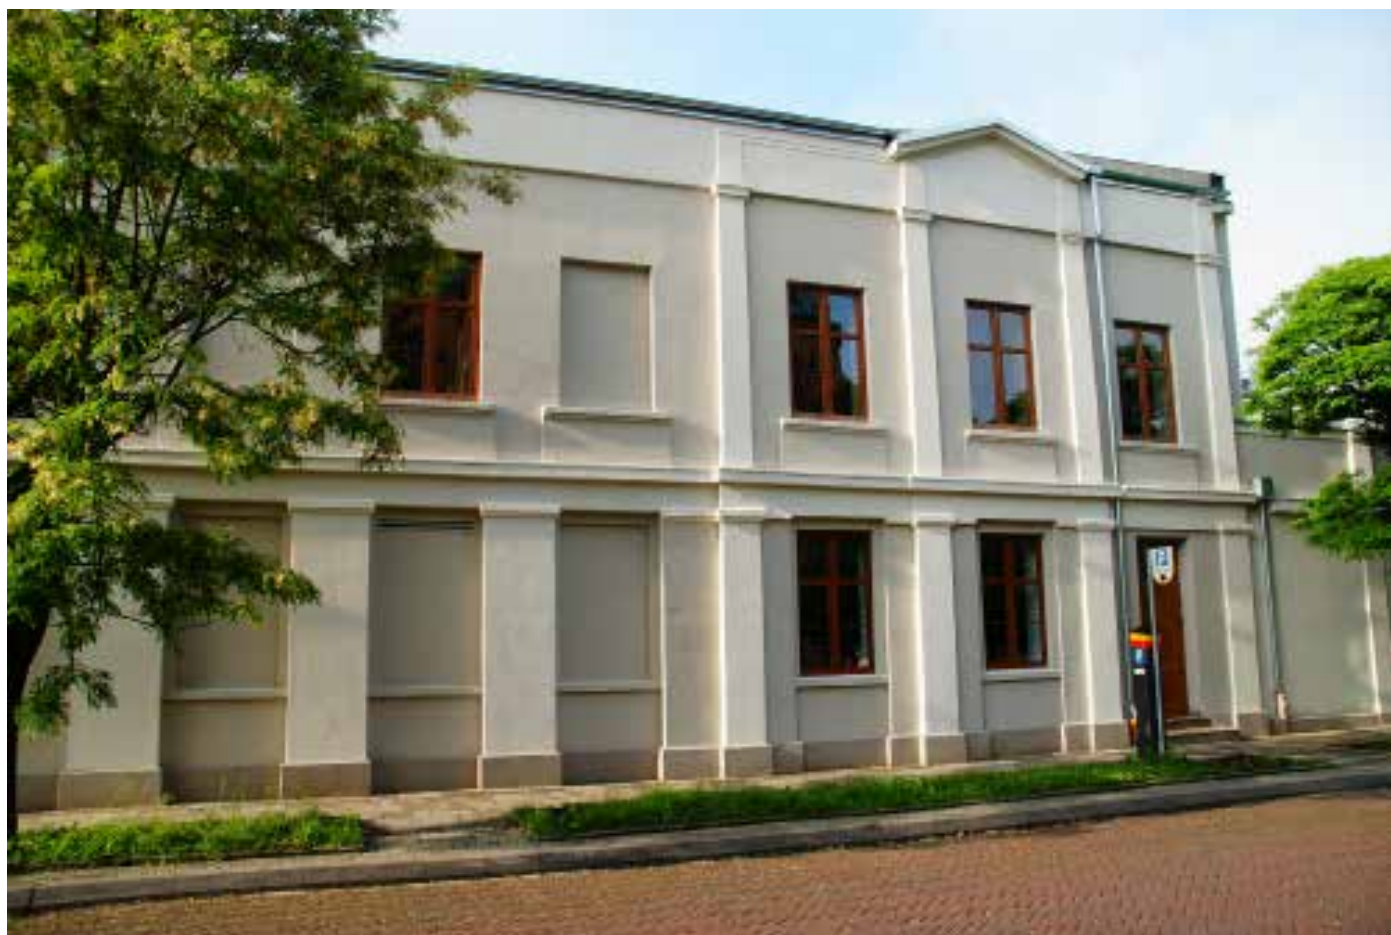
Elewacja budynku po restauracji.

Po wykonaniu i po przygotowaniu po-
wierzchni poprzez szpachlowanie i grunto-
wanie preparatem CALSILIT GF, wykonano
malowanie końcowe dwukrotnie barwionymi
farbami krzemooorganicznymi HISTORICA
FKZ w kolorach ustalonych z Wojewódzkim
Konservatorem Zabytków w Łodzi.

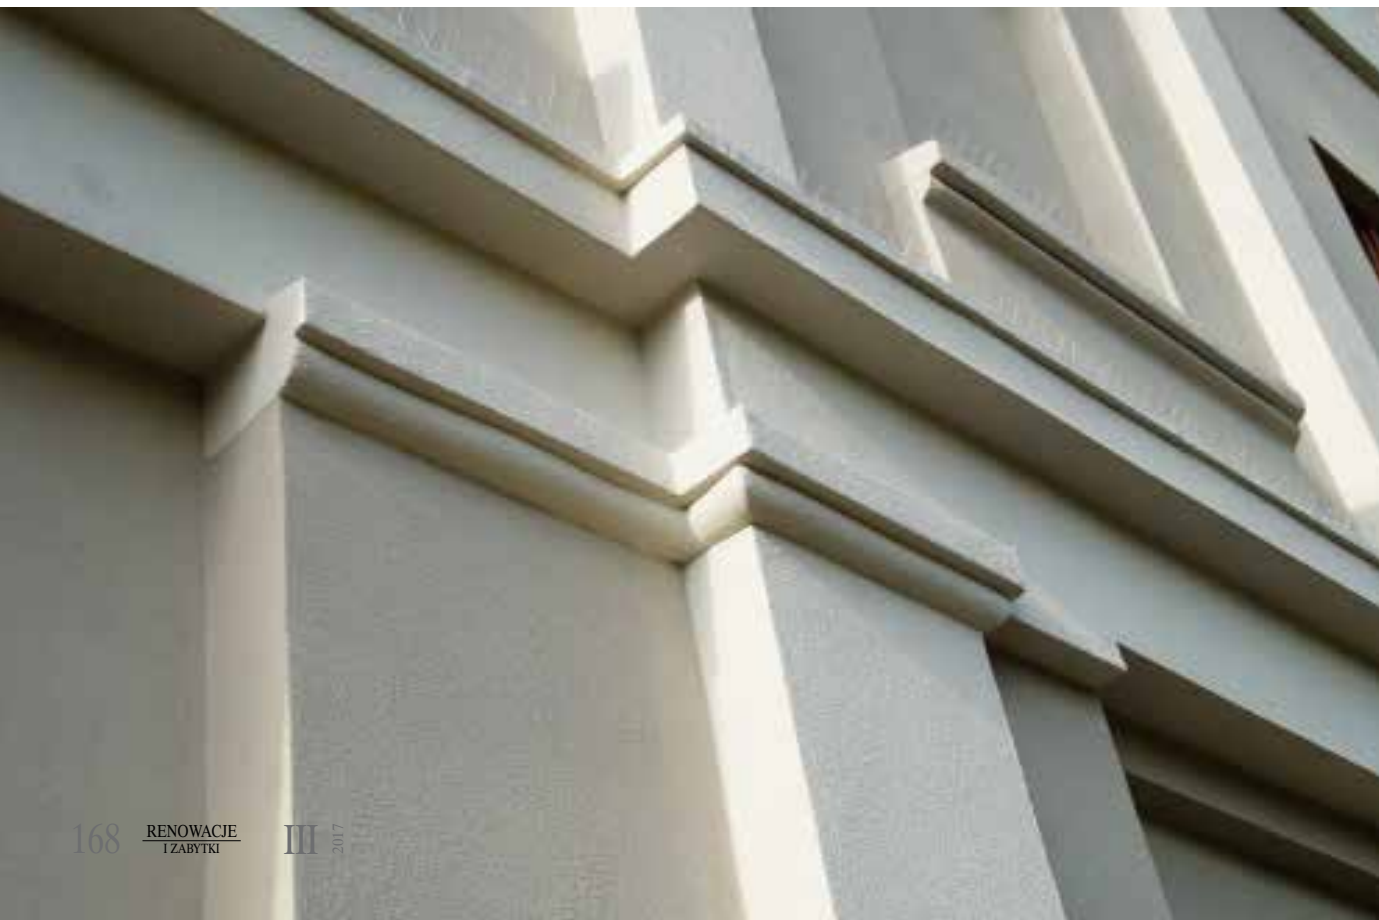
Widok odtworzonych
gzymsów.

Odtworzono ocalałe elementy wystroju elewacji, gzymsy, opaski zaprawą szpachlową KOMBI FINISZ. W przypadku odbudowy rdzenia zastosowano zaprawę KOMBI STONE. Do odtworzenia elementów odlewanych zastosowano preparaty KOMBI STUCCO.
